**“Monitoreo a bajo costo del rendimiento de la construcción mediante la herramienta Time-Lapse: Caso de estudio en Barranquilla / Low cost construction performance monitoring using the Time-Lapse tool: Case study in Barranquilla”**

Se realizó el seguimiento a una obra durante su etapa de construcción, mediante la implementación de la herramienta Time-Lapse. El proyecto estaba ubicado en la ciudad de Barranquilla (Colombia) y consistía en un edificio de uso residencial, con 10 unidades y 3 pisos en total. Por motivos de confidencialidad, no se expone mayor información del proyecto.

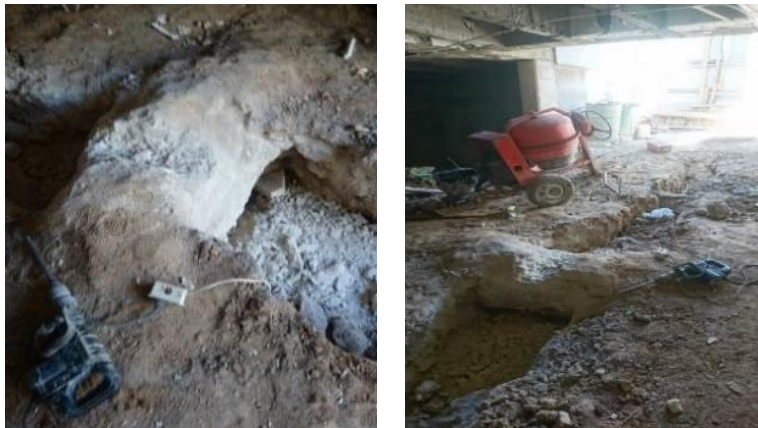
Al iniciar las labores de excavación para la cimentación del edificio, se encontró material rocoso difícil de extraer razón por la cual esta tarea demandó mayor tiempo del planificado así como también un incremento en sus costos.

Además, se encontraron a lo largo del sótano dos rocas con la misma tipología las cuales interferían con las zanjas que se deberán hacer para la instalación de tuberías de aguas pluviales del parqueadero, contribuyendo al mismo retraso.

Figura 1. Material rocoso encontrado en el sótano y parqueadero del edificio.

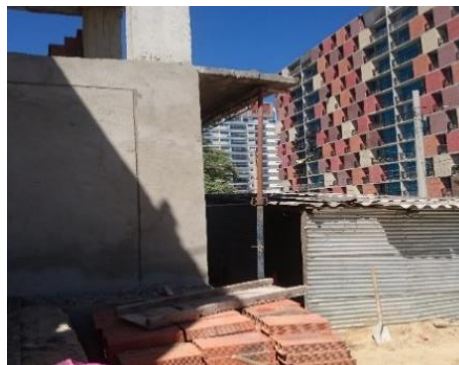
Algunos de los contratiempos sufridos durante esta segunda etapa fueron: el voladizo perteneciente a uno de los balcones de las casas presentó un desplazamiento vertical, el cual causó agrietamiento en la parte superior del mismo (figura 2), así como también una de las vigas dintel al interior de una casa se deflectó (figura 3).

Figura 2. Desplazamiento vertical del voladizo de un balcón.

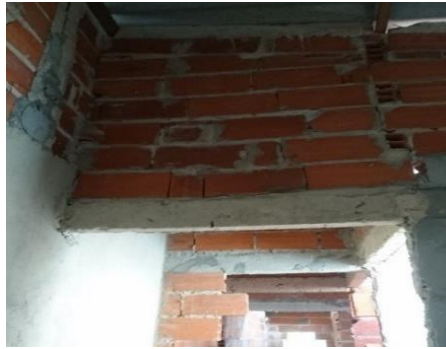
Figura 3. Deflexión en viga dintel.

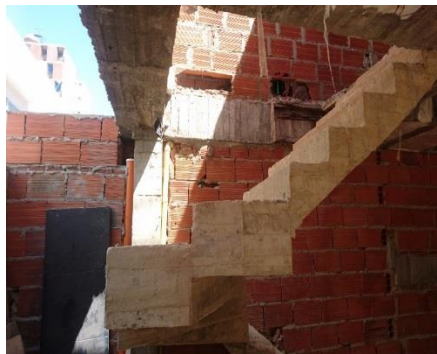
Por otro lado, una de las escaleras internas de un apartamento resultó construida por fuera del área de los límites de la casa y su zona de descanso cuenta con una altura libre de apenas 1,20 mt de la viga perteneciente a la planta superior de la edificación (figura 4).

Figura 4. Escaleras salidas del área limitante.

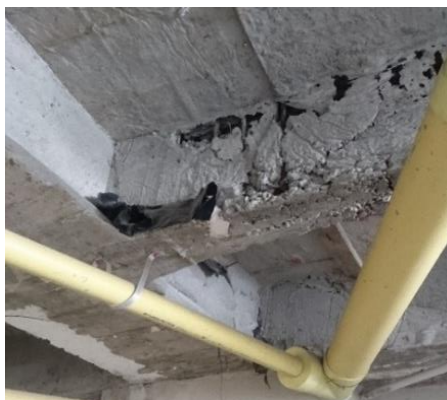
Otro de los errores cometidos fue la discontinuidad en los dimensionamientos y horizontalidad de una vigueta, así como también la exposición al aire libre del acero de refuerzo debido a la insuficiencia de material al momento del vaciado de concreto, una falla muy común en los procesos constructivos (figura 5).

Figura 5. Acero de refuerzo expuesto.

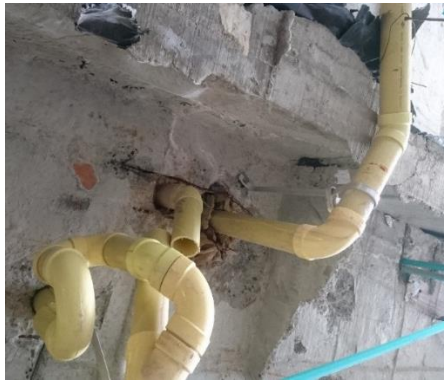
Uno de los errores ocurridos dentro de la etapa de instalaciones domésticas ocurrió al momento de no dejar embebidas las tuberías hidrosanitarias al vaciar el concreto, generando la necesidad de romper una losa de concreto para poder insertar la tubería de aguas negras bajantes de una de las viviendas, no solo afectando su acero de refuerzo sino además dejándolo a la intemperie (figura 6).

Figura 6. Exposición del refuerzo de la losa.
